PLAN DE RESTAURACIÓN ECOLÓGICA DEL RÍO BIDASOA EN NAVARRA

DOCUMENTO 3: PLAN DE RESTAURACIÓN

**PROYECTO INTERREG IVB SUDOE
TERRITORIOS FLUVIALES EUROPEOS (TFE)**

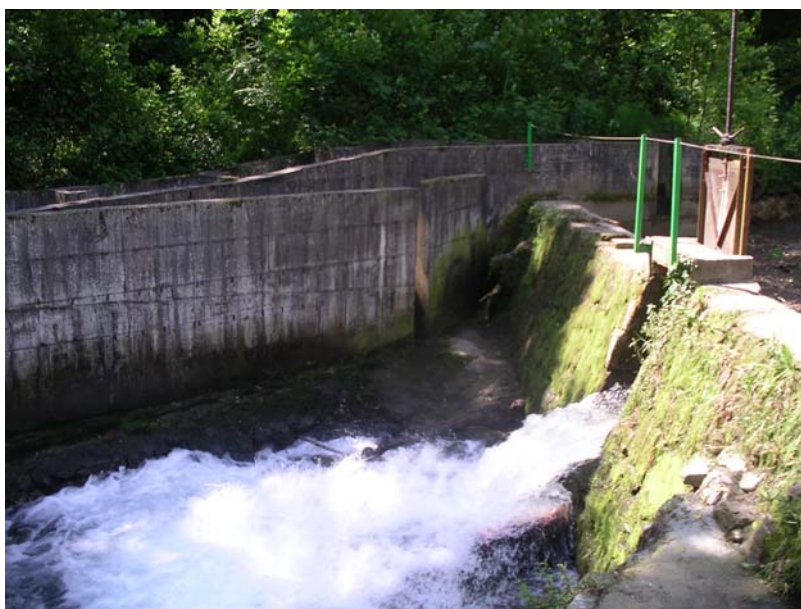
Foto 1. Regata Anizpe. Presa del Molino de Ubana. Municipio de Oitz. Concesión vigente para uso hidroeléctrico. Obstáculo difícilmente franqueable para la fauna piscícola.

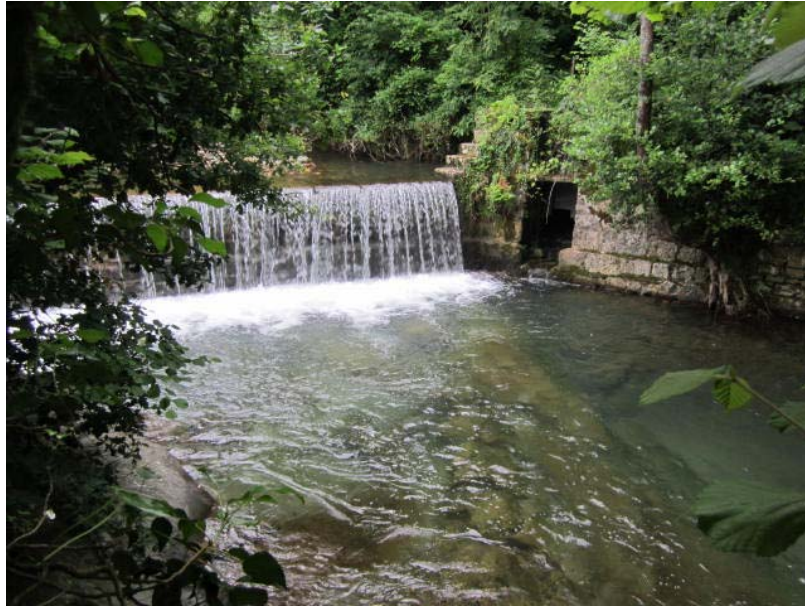
Foto 2. Arroyo Artesiaga, presa del Molino de Aiarroz. Actualmente en desuso y difícilmente franqueable por las especies piscícolas.

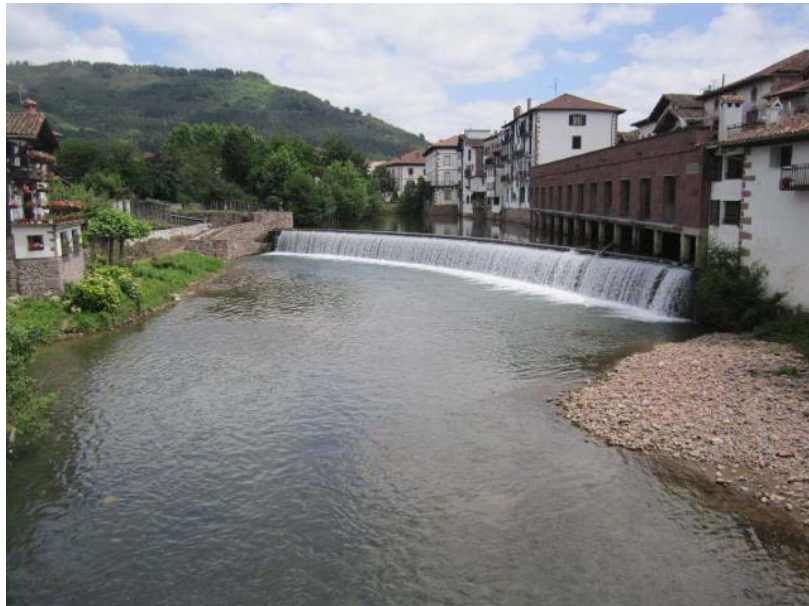
Foto 3. Río Baztán, Presa de Txokoto. En desuso en la actualidad, con la concesión caducada y franqueable para la fauna del río.

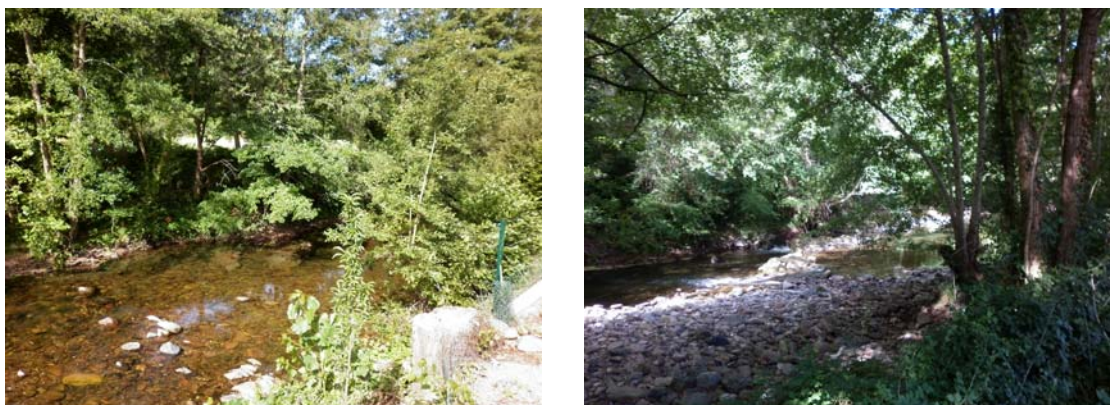
Foto 8. *Robinia pseudoacacia* en el río Ezkurra

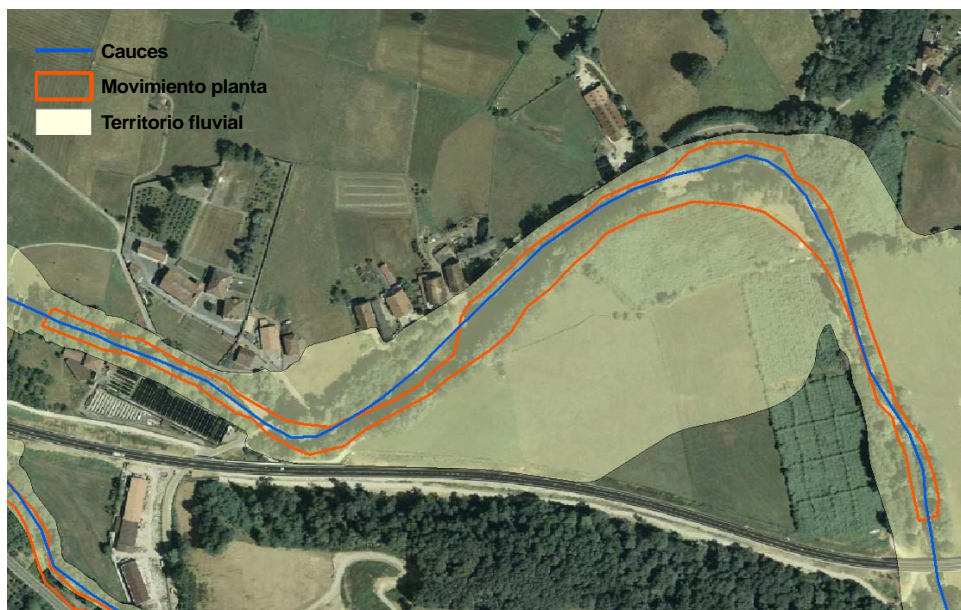
Imagen 1. Tramo del río Baztan localizado entre las localidades de Arraioz y Lekaroz. Disminuye la anchura del lecho debido a una colonización. En el meandro destaca una acumulación de sedimentos en la parte convexa que ha sido colonizada por vegetación.

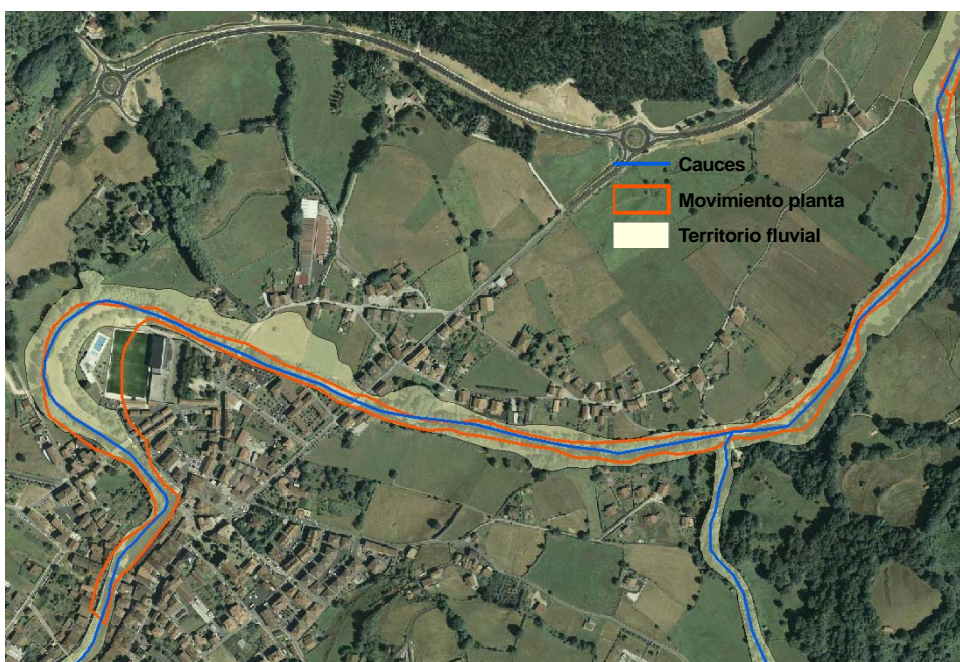
Imagen 2. Tramo del río Baztan. Se ha producido una invasión del cauce de carácter urbano, y se ha constreñido pasando de los 115 metros de anchura que presentaba en el año 1929 a los 30 m aproximadamente del año 2010.
